Dokumentation

zur Sanierung

eines verwahrlosten Streuobstbaumes,

der Sorte Jakob Fischer,

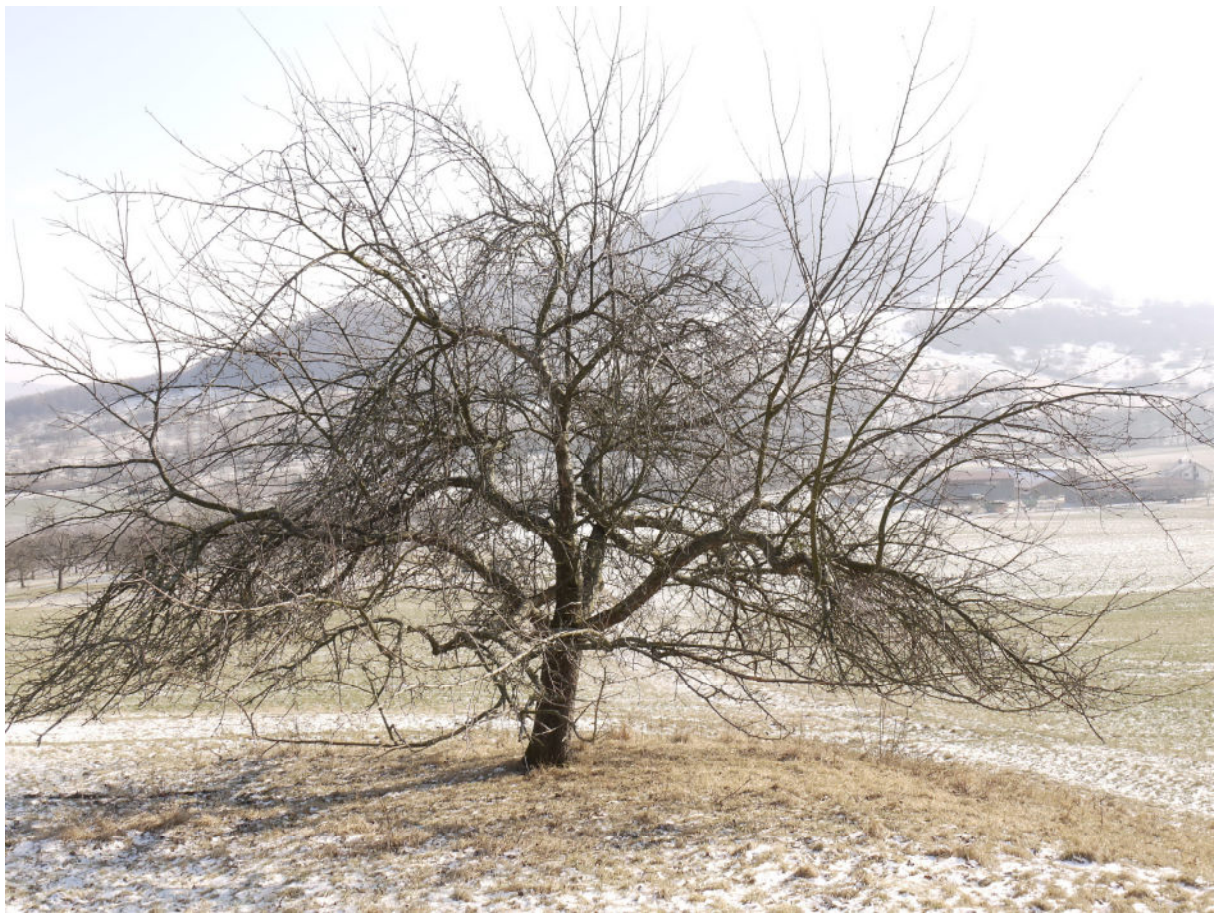
Mein Foto vom März 2012 zeigt einen mehr als verwahrlosten Jakob Fischer-Baum. Wer hätte sich dahinter getraut?

Der Baum gibt sämtliche Folge einer über Jahrzehnte unterlassenen Pflege wieder. Wildwuchs, Kronenüberbauung mit Beschattung, abgesenkte Leitäste, sowie abgehängte Fruchtäste samt Fruchtholz usw., sind leicht erkennbar. Doch zeigt der Baum auch, ich nenne es mal eine Trotzreaktion, die Zeichen setzt, was aber von nicht jedem Baumschneider so erkannt wird.

Sortentypische Eigenschaft eines dermaßen ungepflegten Jakob Fischer ist, dass Abhänger der Fruchtbogenbildung von der obersten Kronenzone bis zu den Leitastansätzen reichen. Einige Äste wuchsen außerdem schlangengleich quer durch den Baum. Wollte dem allem begegnet sein, war ein großer Eingriff notwendig, der so von mir umgesetzt wurde.

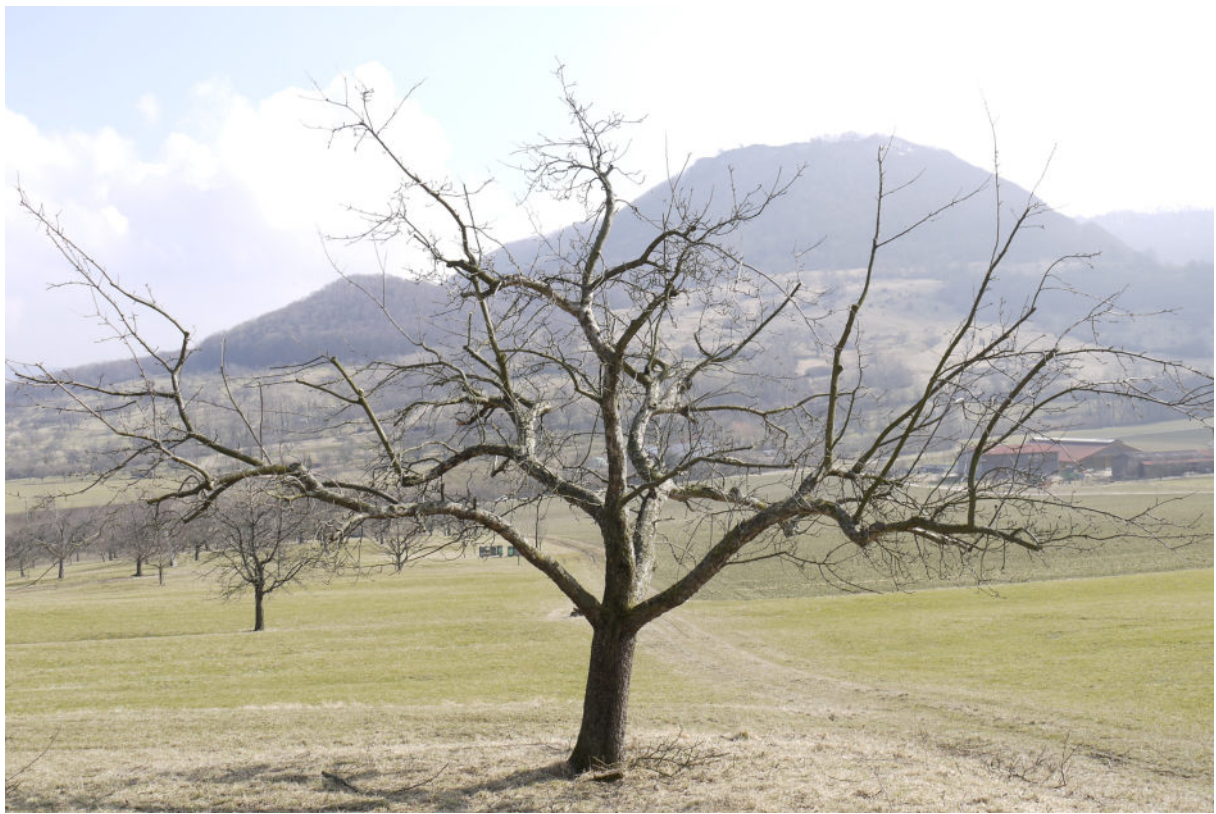
Zentraler Punkt wurde die Neugestaltung der Leitäste, die allesamt durch Überbauung flach geraten waren. Der rechte Leitast zeigt geradezu ideal die Trotzreaktion des Baumes: Ich will der Sonne entgegen! Genau am Knickpunkt, an dem der Ast aus der Richtung kam, hat er Alarm geschlagen und sich aus einem einstigen ‚Wasserschoss‘ ein ‚Alarmtrieb‘ weiterentwickelt, den es so zunächst zu begreifen und dann zu nutzen gilt.

Nicht befriedigend war mir allerdings die Situation am linken Leitast. Hier waren Abhang und die damit verbundene Beschattung so groß, dass sich an geeigneter Stelle keinerlei brauchbarer Alarmtrieb gebildet hatte. Künftige Entwicklung war dort deshalb besonders im Auge zu behalten.

In weniger als 3 Stunden Arbeit war der Baum dann von mir saniert, auftauchende Fragen beantwortet und alle Arbeitsschritte erklärt. Der Starkholzanteil verblieb weitgehend im Baum, lediglich 3 Motorsägeschnitte waren erforderlich, der Rest war Handarbeit.

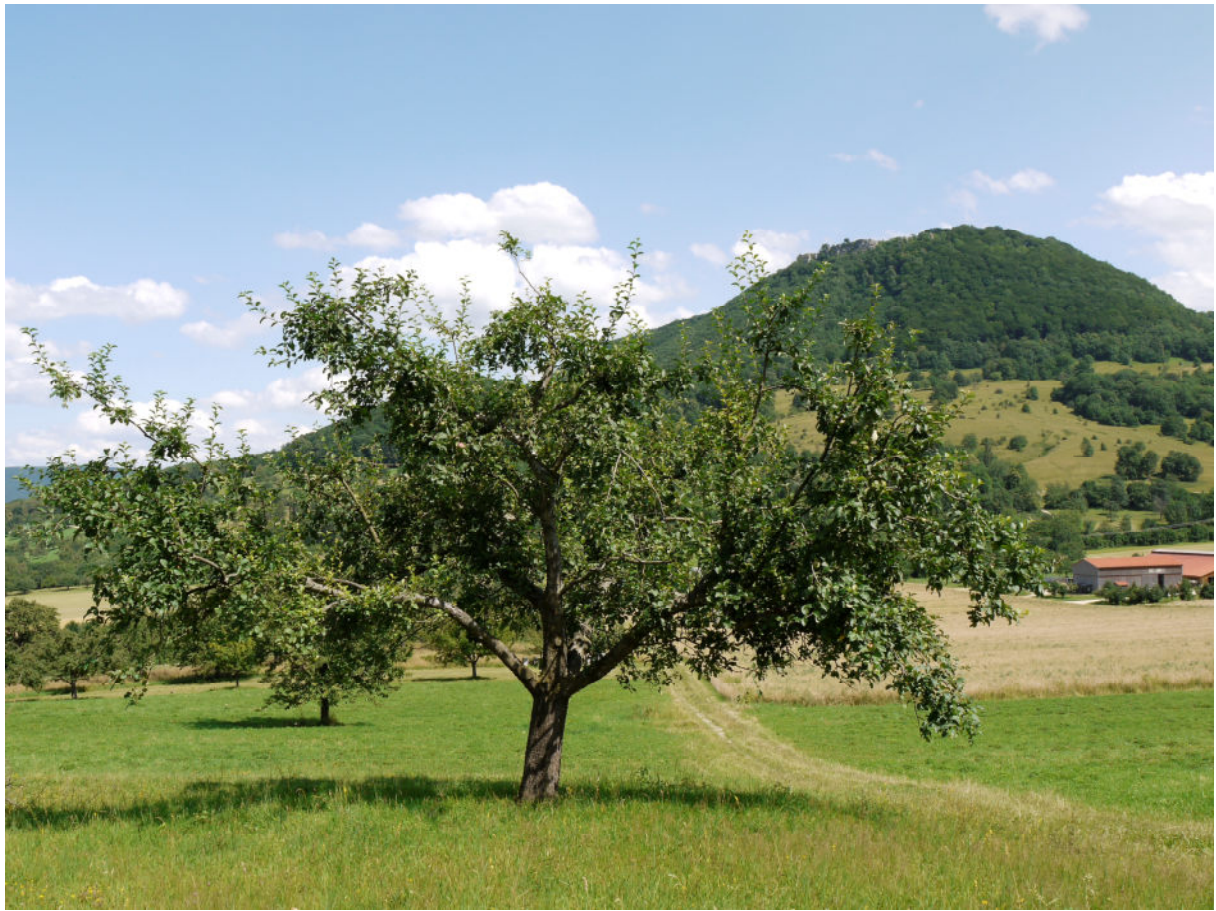
So sah der Baum dann im selben Jahr, im Juli 2012, aus.

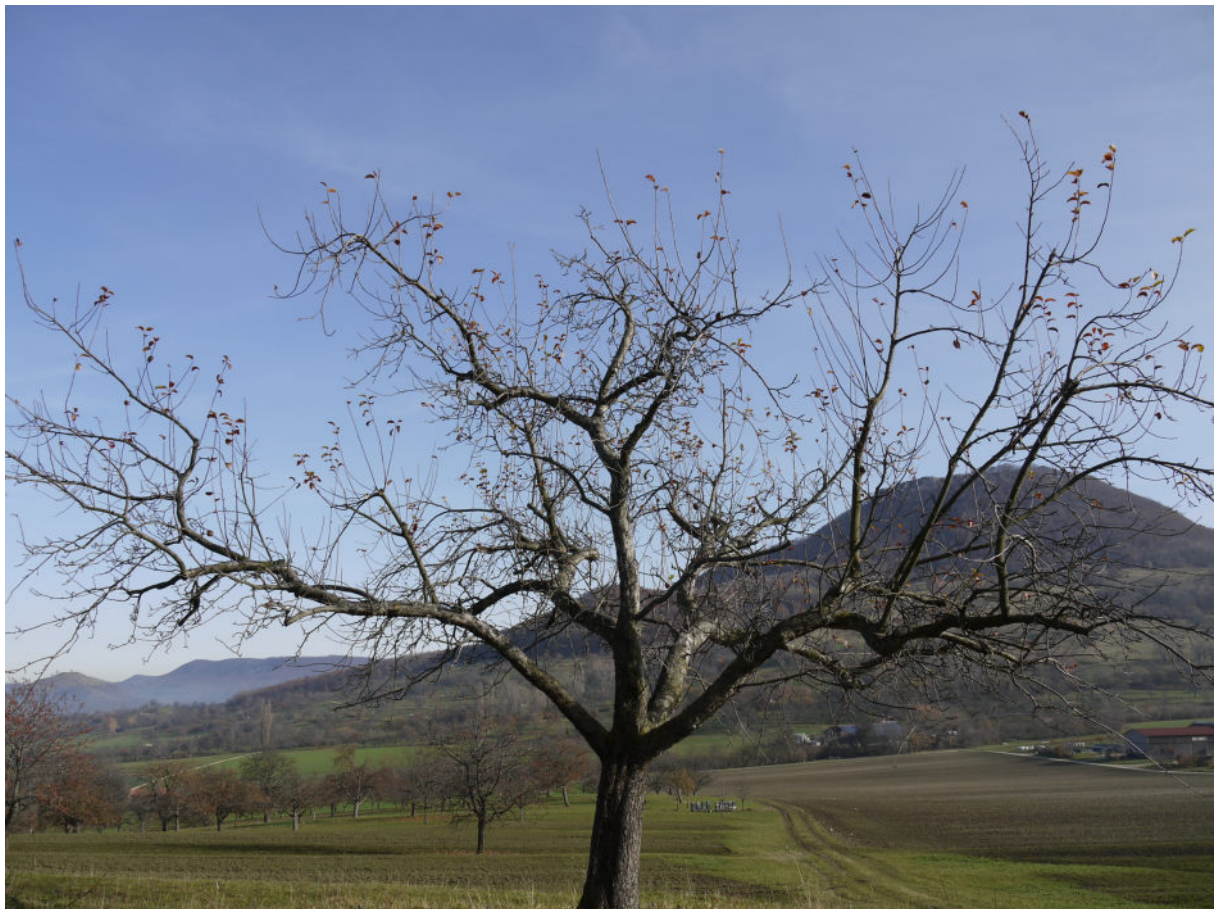
Der Baum nach Laubfall im November 2012. Er hat reagiert. Trotz dem großen Eingriff, der in dem Fall von mir auf 50 % Schnittgutentnahme geschätzt wird und trotz der bekannten Wuchseigenschaft des Jakob Fischer, ist er verhältnismäßig ruhig geblieben. Austrieb ist in dem Maß gewollt.

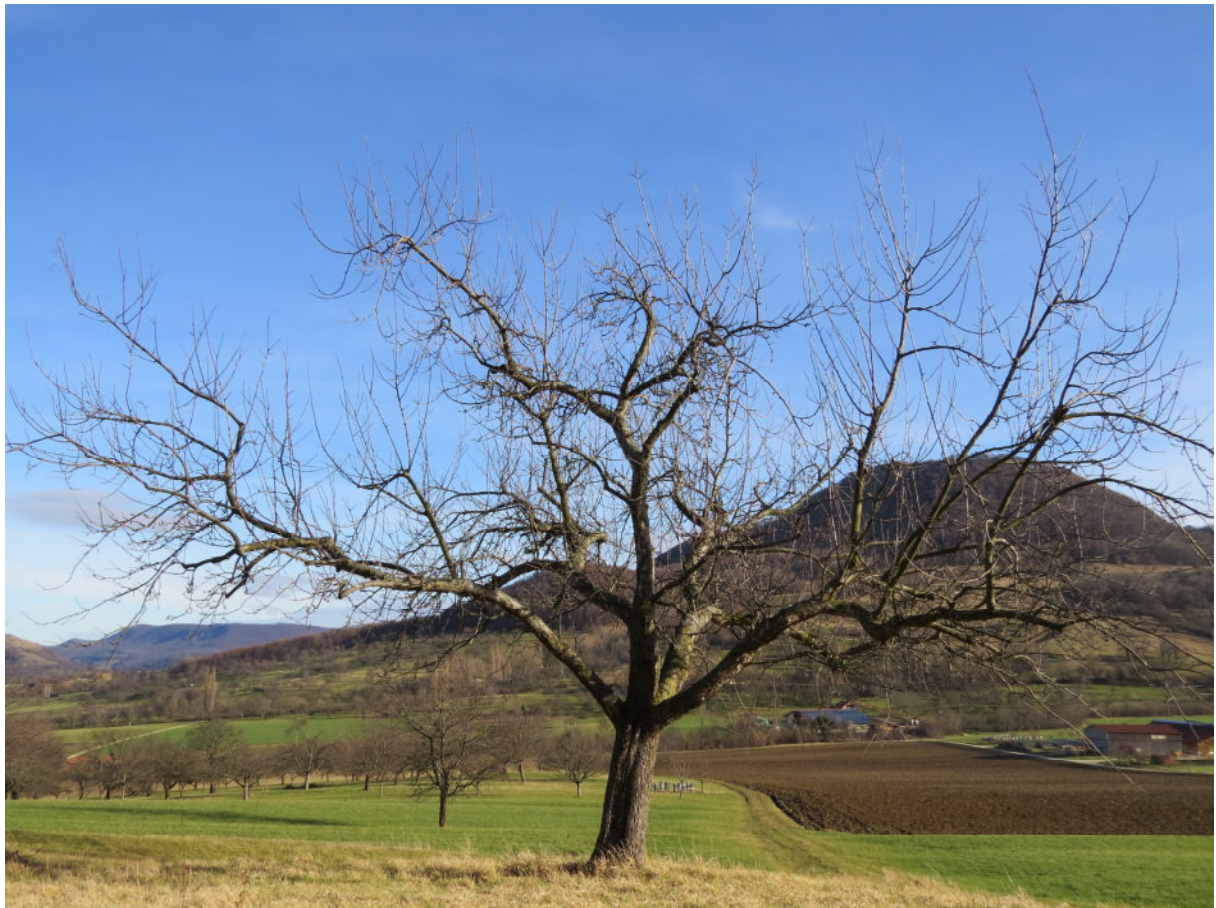
Wir sind jetzt im Januar 2015. Seit seiner Sanierung im Frühjahr 2012 lies ich dem Baum seine Ruhe und er durfte machen, was er wollte. Nach 3 Jahren ist von mir jetzt vor dem Austrieb ein Einsatz vorgesehen, bei dem Weiteres reguliert werden soll. Insbesondere die Äste an der Mitte sollen noch mehr eingekürzt werden. Auch hat sich an der Situation des linken Leitastes wenig geändert, der erwünschte neue Leitastfortsatz fehlt nach wie vor. Ursache für mich ist, dass der Leitast hätte in 2012 noch weiter zurückgebaut werden müssen. Dann wäre man aber über der 50 % Schnittholzentnahme gelegen und das wollte ich damals so nicht riskieren. Der rechte Leitast ist durch Anschnitt und Rücknahme zu stabilisieren. Ebenso ist angehängtes Astwerk dort dem Leitast durch Rücknahme unterzuordnen.

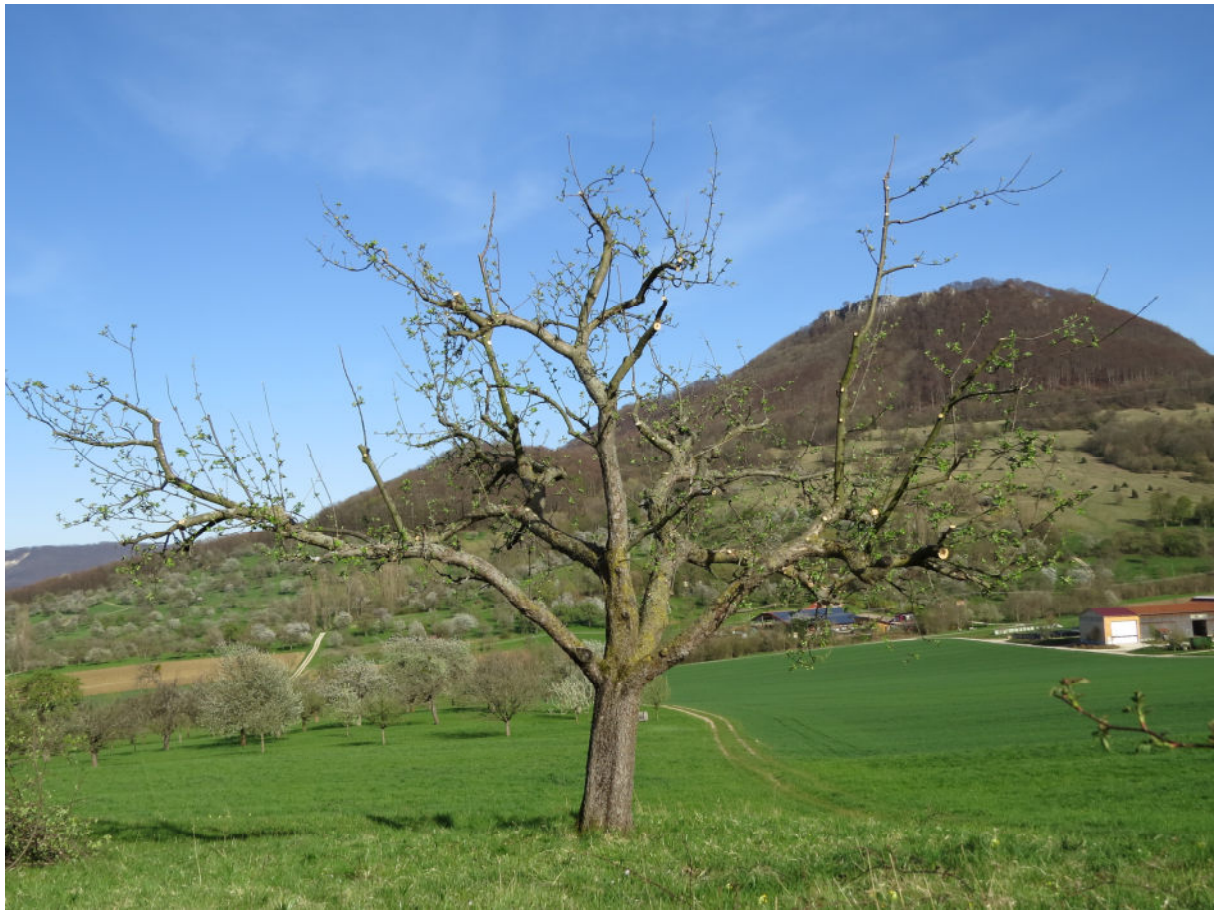
Ende März 2015 machte ich mich dann zusammen mit Fachwart Wolfgang Klenk an die Arbeit. Das Foto zeigt den Baum nach dem Schnitt. Vorbeschriebenes war jetzt umgesetzt.

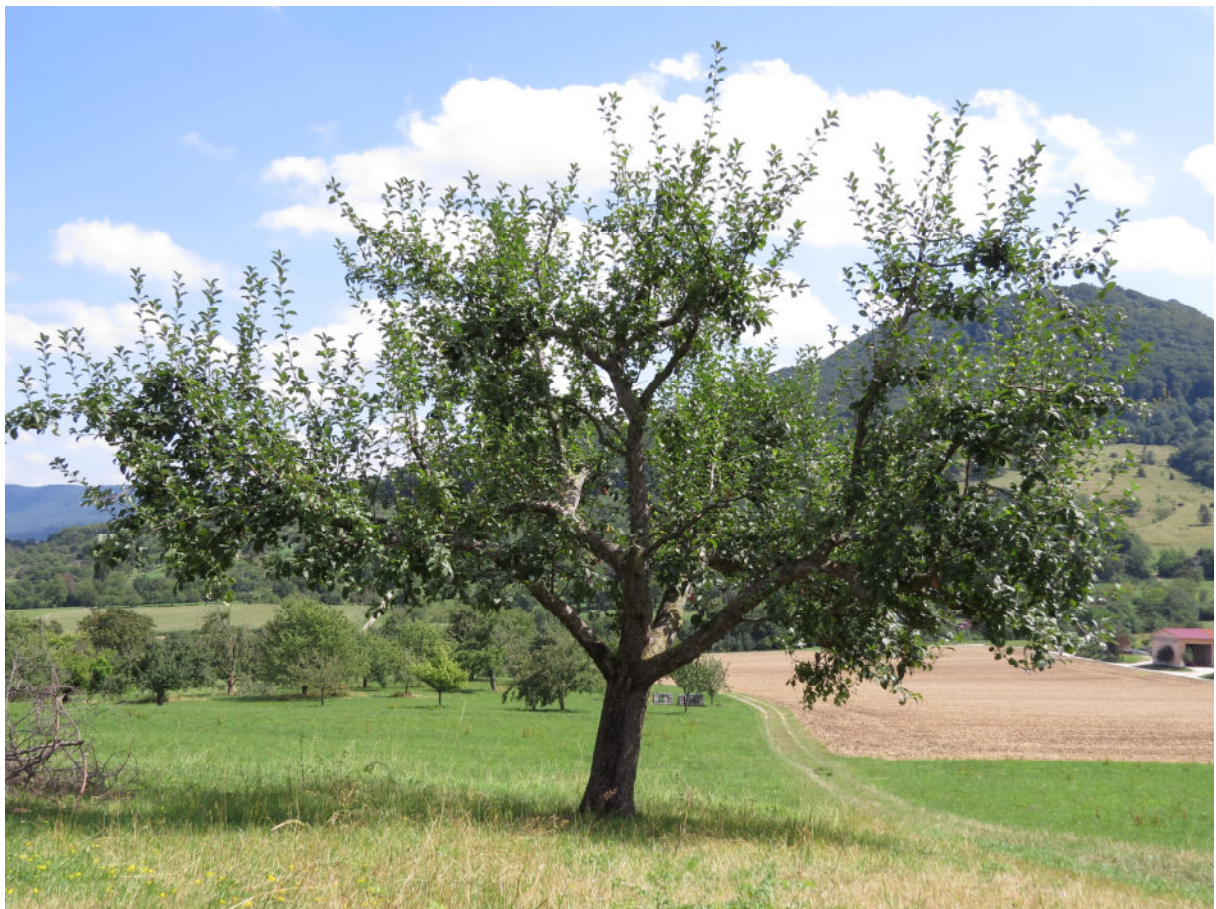
Jetzt, im August 2015, zeigt sich der Baum so. Links lässt sich gut zu erkennen, dass sich am Leitast nach dessen Rücknahme nun etwas tut. In 3 Jahren wird bei richtiger Weiterbehandlung hier zu rechts wenig Unterschied mehr sein.

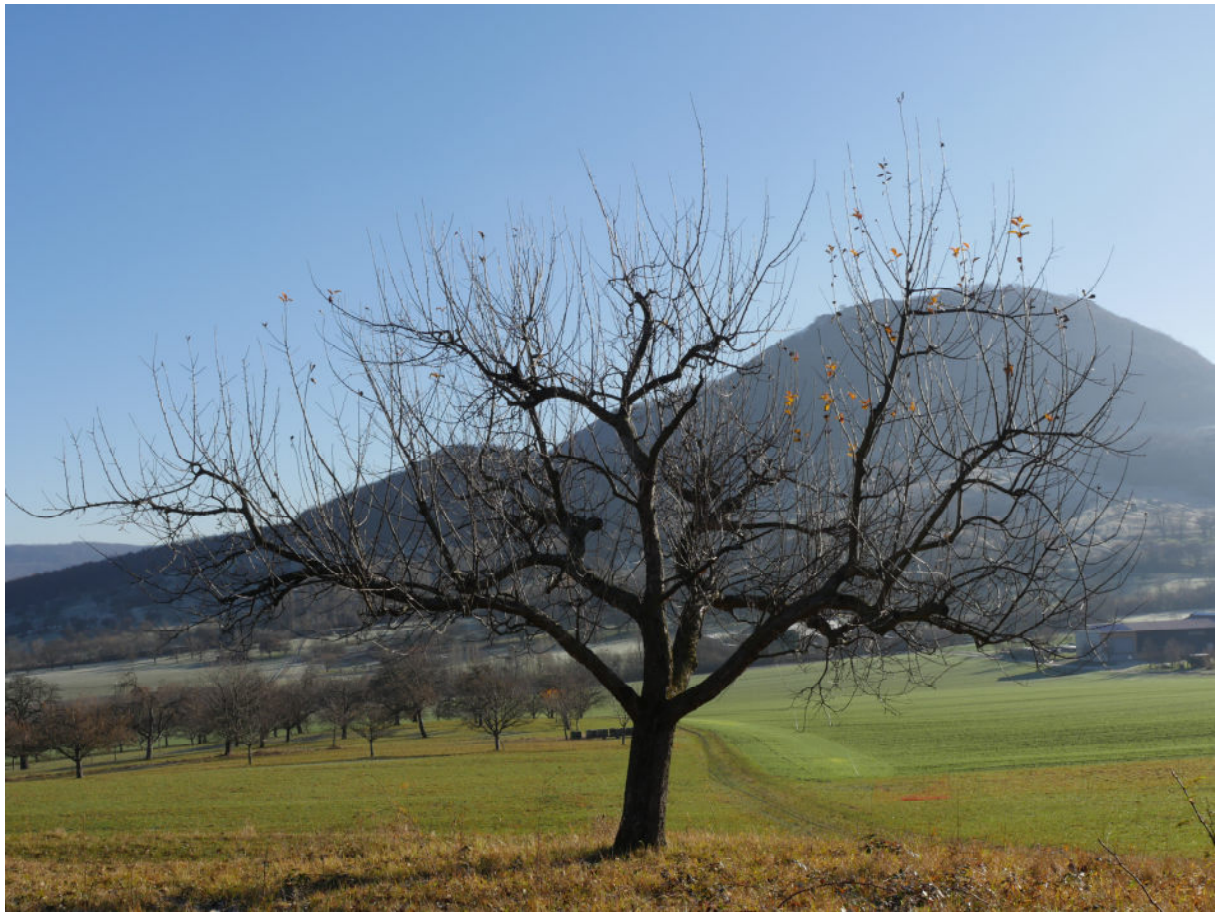
Wir sehen jetzt den Baum im November 2016, nach Laubfall. Der Baum hat zwischenzeitlich junges Holz getrieben, das es jetzt zu nutzen gilt. Dazu soll insbesondere der linke obere Bereich an der Mitte, noch weiter eingekürzt werden.

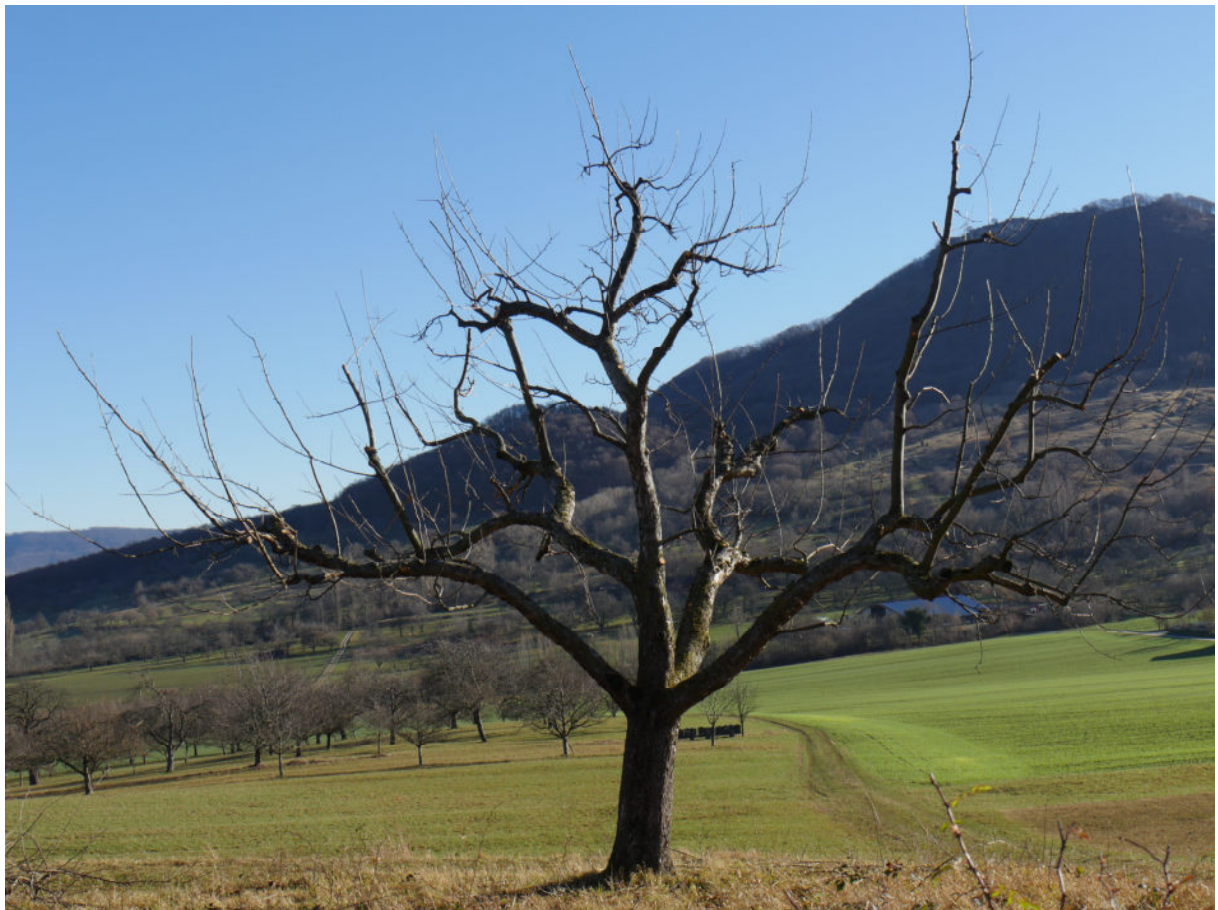
Der Baum im Dezember 2016, nach oben beschriebener Arbeit. In kommenden Jahren gilt die Aufmerksamkeit dem linken Leitast. Dann ist ein vormals verwahrloster Baum saniert.

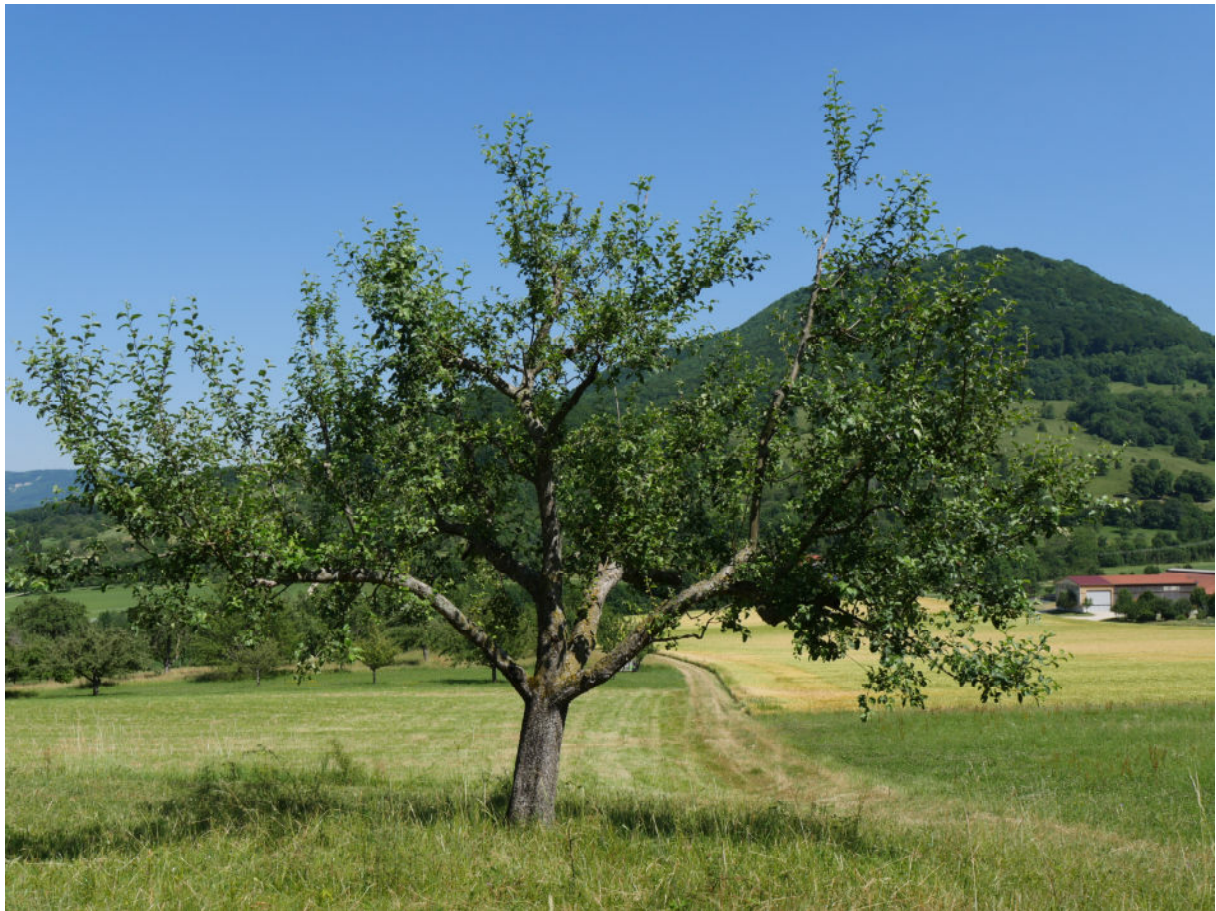
Mein jüngstes Foto, vom Juni 2017. Nach der Frostnacht, bei Vollblüte im April mit $-7\text{ }^{\circ}\text{C}$, leider ohne Fruchtansatz. Doch ein Baum, der Zukunft zeigt und die auch hat.
